Redőnyök különös megoldásai (Esettanulmány)

A redőnyök különös megoldásai és azok szerelése

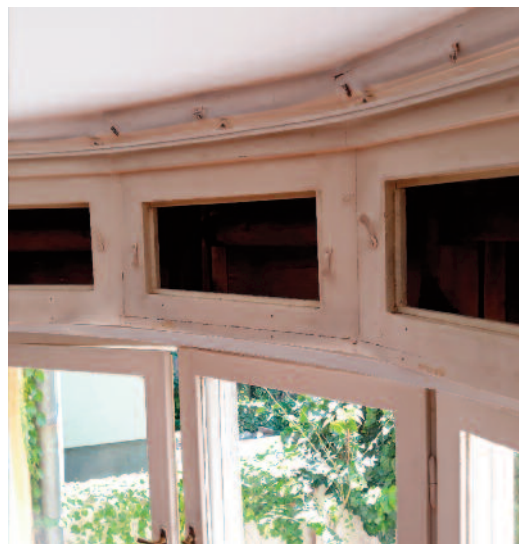
Kedvelt homlokzati megoldás volt, még az egyszerű geometriai formákra törekvő Bauhaus követőinek körében is az íves falak alkalmazása. Ezekre a felületekre jellemzően több, de keskeny nyílászárókat építettek be. A nem azonos síkban elhelyezkedő redőnyök működtetése azonban már különös megoldásokat igényelt. Abban a korban a lakások ablakaira csak faredőnyöket szereltek, amelyeknek a feltekeredési helyigénye lényegesen nagyobb, mint a mai alumínium, vagy műanyag redőnyöké. Ez mélységi irányban is igaz, ezért a tok sugaras kivetítését végig gondolva jelenik meg az első probléma. A belső tér felé haladva a fal vastagságából adódó körív egy re kisebb. Ez azt jelenti, hogy a szervíz nyílás szélességi mérete is kisebb lesz, mint a redőnyléc.

A redőny beszerelése ezért hagyományos módon ezen keresztül nem lehetséges. Acéllemezes redőnynél szükséges szétbontani a betétet és részletekben történő behelyezése után a helyén összezsavarozni.

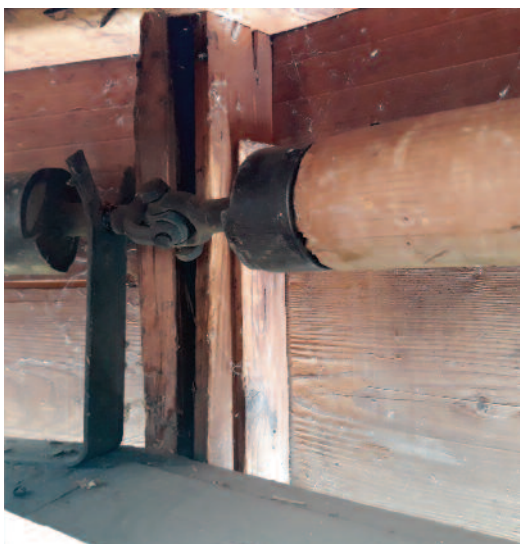
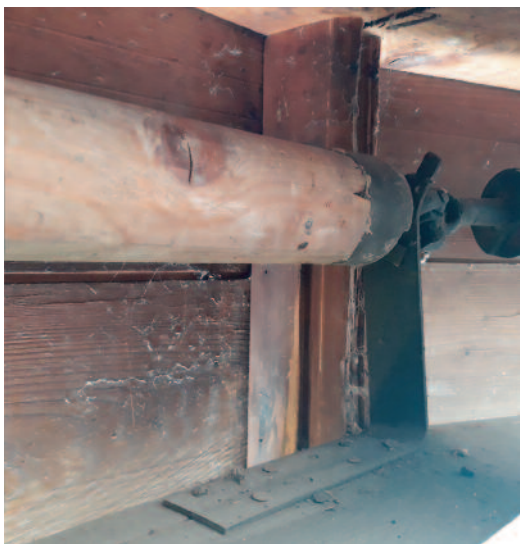
A mai fiatalabb redőnyösök körében – akik még nem láttak ilyet közelről – az igazi fejtörést nem is ez okozza. Ha ugyanis kettőnél több ablakot soroltak egymás mellé, akkor középső ablak hevederének, illetve

annak rögzítésére nem marad hely. Elődeink ezt egy egyszerűen valósították meg, valószínűleg a gépjárműveknél alkalmazott megoldástól inspirálva. Kettő, három, de akár ennél több nem síkban elhelyezkedő redőnyt is lehet egyetlen hevederrel működtetni, ha az egyes tengelyeket kardáncsuklóval kötjük össze.

Ezek az általában nyolcvan éves szerkezetek még ma is megbízhatóan működnek, ha redőnyök nem túl nagyméretűek. Találkoztam olyan nagy súlyú redőnyvel, amelynél a kardán teljesen elkopott. A pótlása csak egyedi után gyártással oldható meg. Elmondható, hogy az évek során még a legkisebb súlyú redőnyök esetében is elkopik a kardántámasztó ágy, amitől az egyes tengelyek excentrikusan forognak. Ennek a problémának a figyelmen kívül hagyásával cserélték le esetünkben a tönkrement eredeti faredőnyt műanyagra, ami természetesen soha nem tudott hibátlanul működni. A billegő henger miatt ugyanis a műanyag elemek folyton féltre csúsztak és leengedéskor elakadtak. Fontos tanulság tehát, hogy ezekbe a szerkezetekbe nem tanácsos műanyag redőnyt szerelni. Természetesen az új faredőny beépítésénél is érdemes a teljes

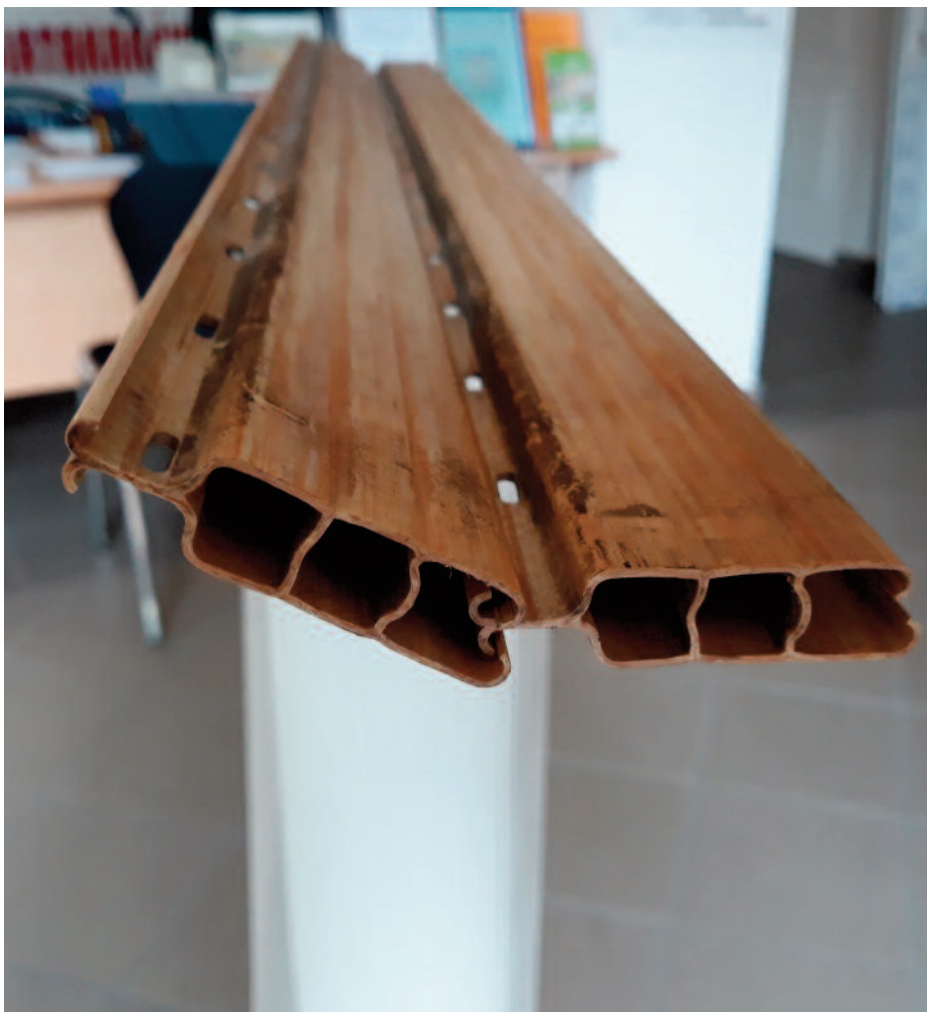
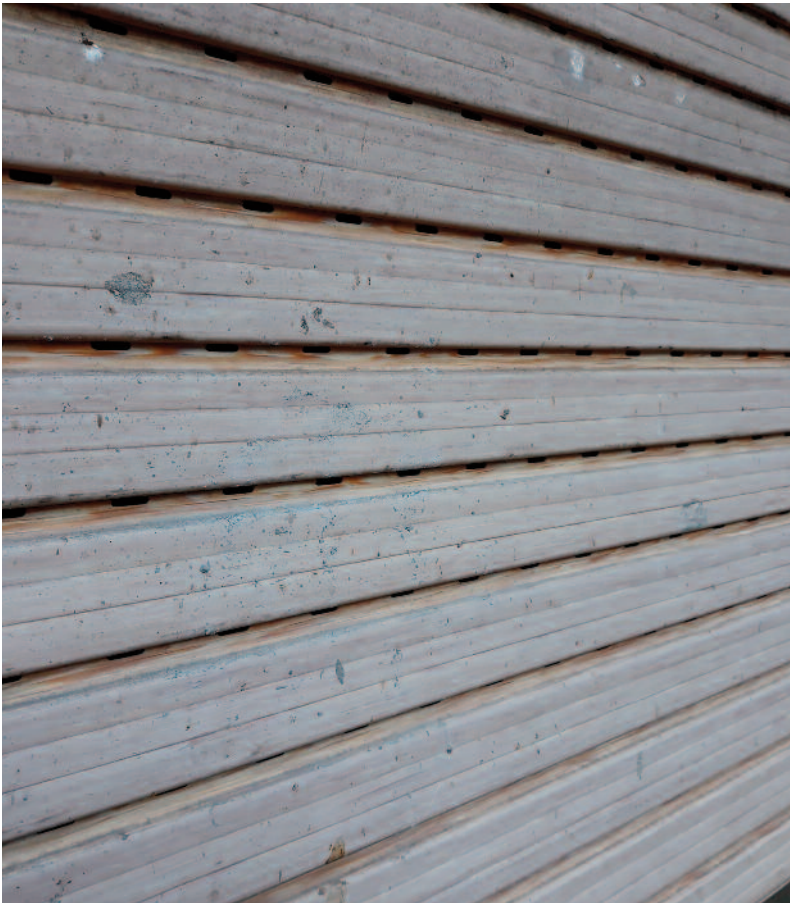
Magyarországon a hetvenes években kezdték el gyártani a faredőnyök kiváltására a műanyagredőnyöket. Először az ún. kettős karmú aszimmetrikus profilok gyártották, amelyeknek a mérete megegyezett a faredőnyével, ezért azokat minden átalakítás nélkül lehetett cserélni.

A kezdeti minőségi problémák után 1977-től a már erős és hosszantartó lett az anyag, amelyet sajnos manapság már nem gyártanak. Ezek az elemek a faredőny stabilitásával bírtak, ezért akár 3,5 méteres szélességben is szereltük.

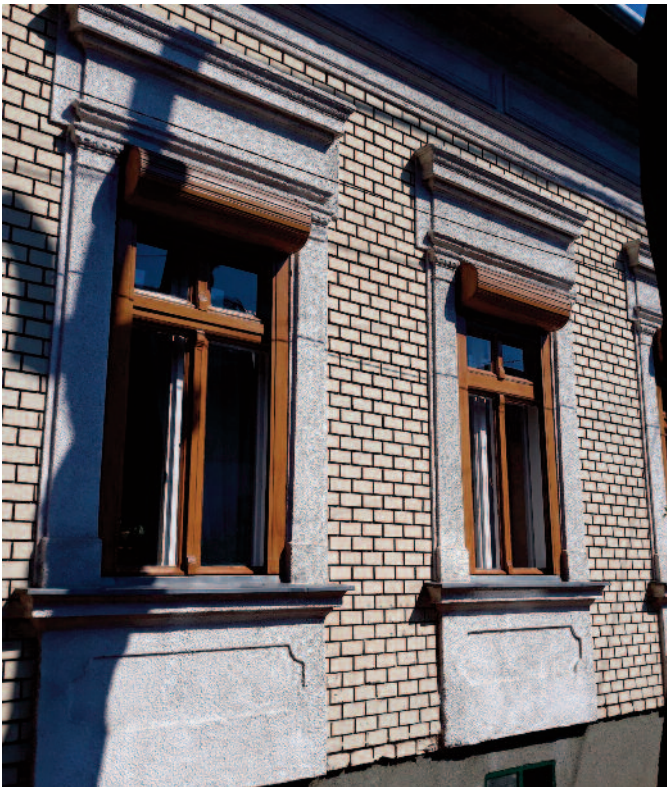
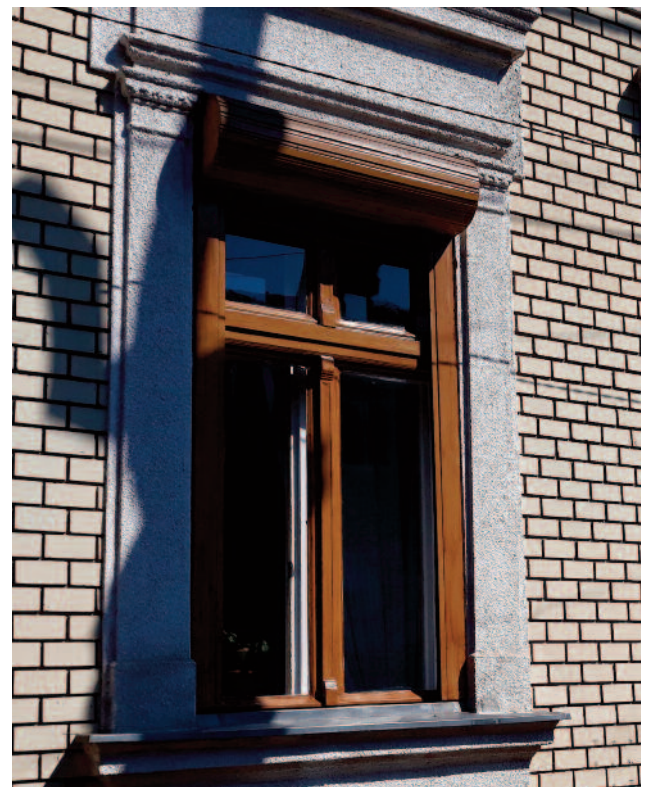
Addig, ameddig csak fából készítettünk redőnyöket, nem találtunk igazi megoldást a redőnyszekrényrel nem rendelkező ablakokra. A műanyag megjelenése azonban egy csapásra megoldást hozott. A külső tokos rendszernél a fordított tekeredés miatt a lécek eredetileg belső oldala kerül kívülre, ami nem okoz gondot, mert mindkét oldal vízzárásában és megjelenésében is megegyezik. Az első megoldások, amelyeknél a tok a faredőny szorosan összefűzött elemeiből készült ma már alig fellelhető. Ez érthető, hiszen sok kezdetleges hátránya közül a leginkább szembeütő a hatalmas tok, ami jelentősen betakarja az ablakot. Mégis érdemes egy példa erejéig megemlíteni ezt a ma már szinte teljesen idejét múlt, elfeledett megoldást. Eredetiségében szépen megőrzött és karban tartott húszas években épült házra a hetvenes években szerelt külső fatokos műanyag redőny az ötven év időkülönbség ellenére mintha mégis valamiféle belesimuló harmóniát kölcsönözne az épület megjelenésének.
